برنامج تهدئة حركة المرور في الحي: الحي الشمالي الشرقي

مايو 2022

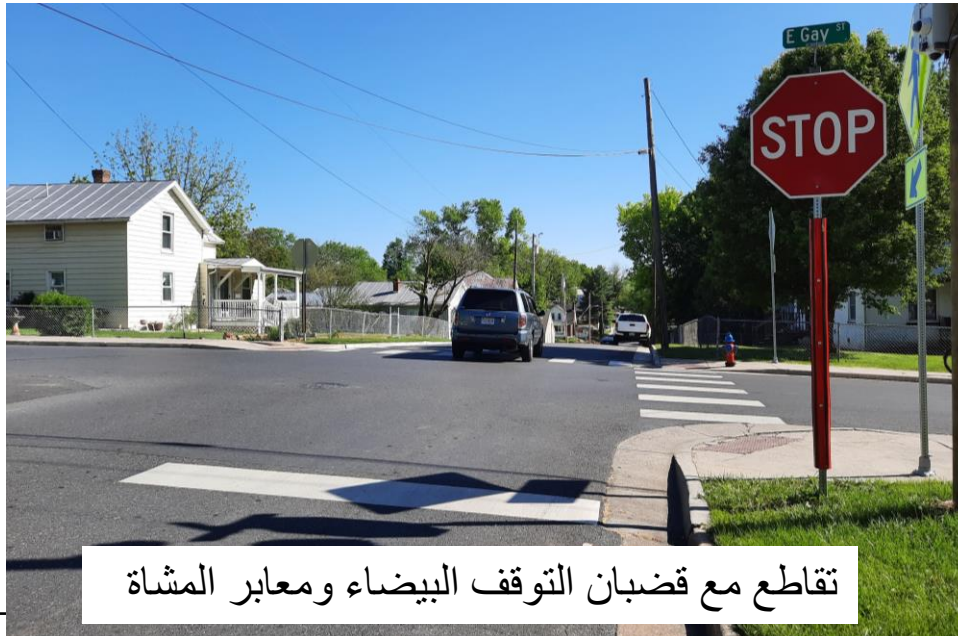
تقاطع مع قضبان التوقف البيضاء ومعابر المشاة

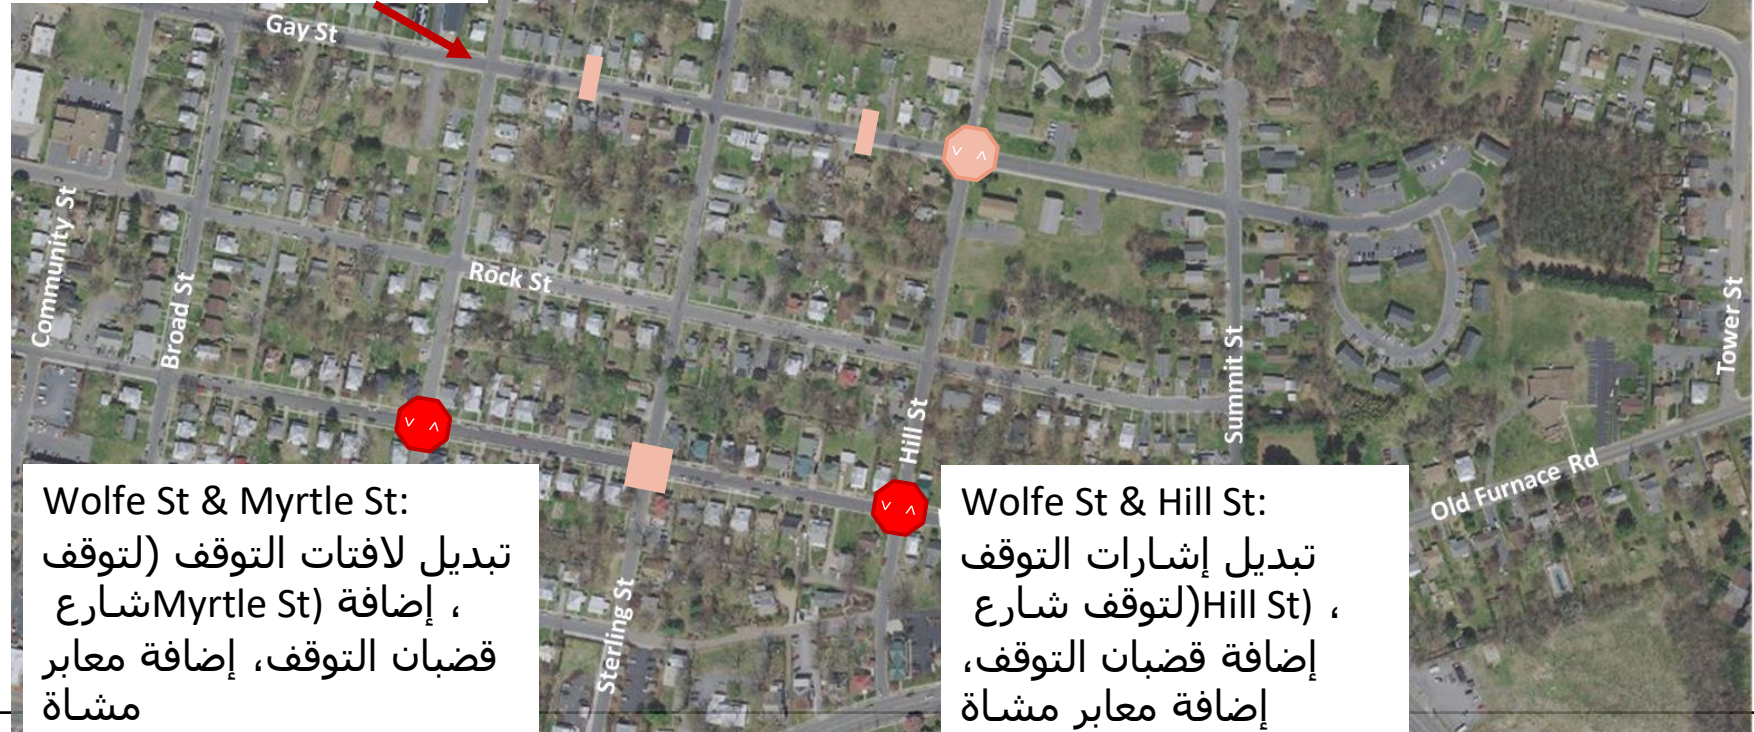
التغييرات - المرحلة 2

Gay St في Myrtle St:
تقييد وقوف السيارات في
حتى شارع Gay St
المبنى رقم 50 تقريباً غرب
شارع Myrtle St

Wolfe St & Myrtle St:
تبديل لافتات التوقف (لتوقف
إضافة (شارع Myrtle St)
قضبان التوقف، إضافة معابر
مشاة

Wolfe St & Hill St:
تبديل إشارات التوقف
(لتوقف شارع Hill St)،
إضافة قضبان التوقف،
إضافة معابر مشاة

تغيير لافتات التوقف المقترحة عند التقاطعات التالية:

- Wolfe St & Myrtle St (سيكون في حركة مرور شارع Myrtle St لافتة توقف)
- Wolfe St & Hill St (سيكون في حركة مرور شارع Hill St لافتة توقف)

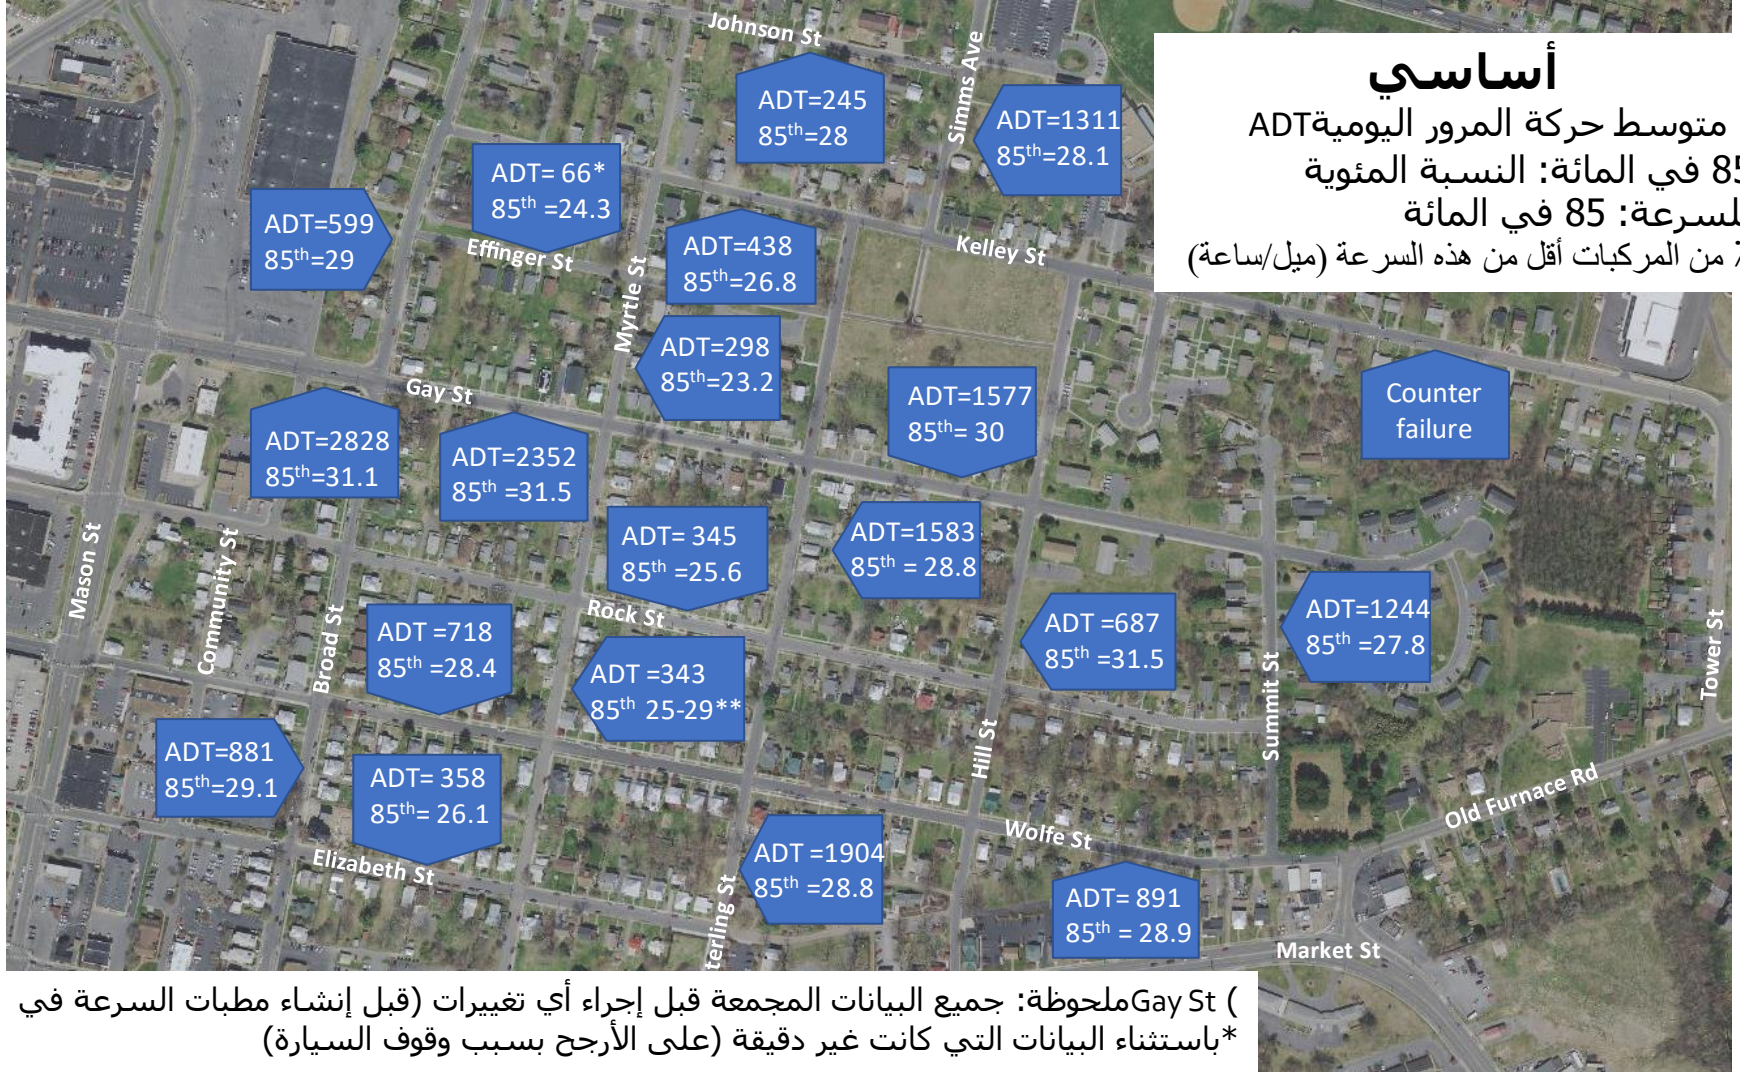
بيانات السرعة ومتوسط حركة المرور اليومية، خريف 2021

Gay St ملحوظة: جميع البيانات المجمعة قبل إجراء أي تغييرات (قبل إنشاء محطات السرعة في * باستثناء البيانات التي كانت غير دقيقة (على الأرجح بسبب وقوف السيارة)

**البيانات المتاحة تحد من القدرة على تحديد النسبة المئوية للسرعة البالغة 85 في المائة بدقة

تحتوي الصفحة التالية على البيانات المجمعة
بخصوص عدد وسرعة المركبات في مواقع متعددة
في الحي

تم جمع البيانات لمدة أسبوع واحد في نوفمبر
2021tube، باستخدام عدادات
